◆二級河川気仙川の概要

# <二級河川気仙川災害復旧事業（気仙川水門） 事業概要>

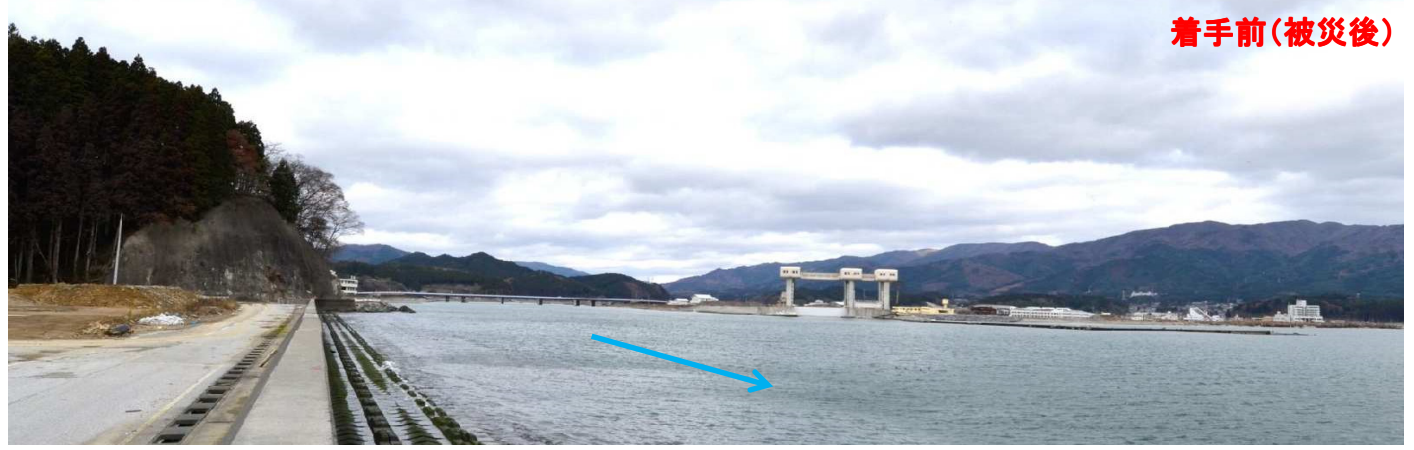
着手前(被災後)

◆イメージ図

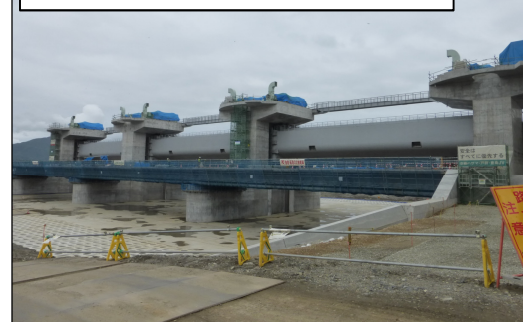
H28.6.15 I期施工本体部完了時

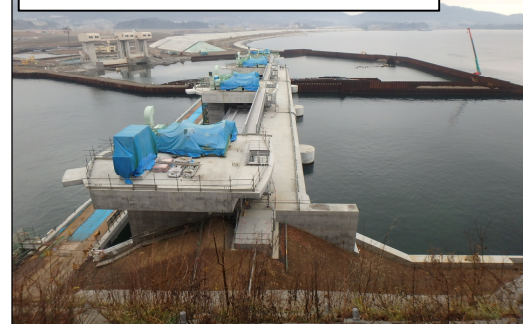
H28.12 II期仮締切完了状況

- 平成29年2月から仮締切はⅡ期施工に切替
- 堰柱は6本のうち4本完成
- 扉体(ゲート)は5門のうち3門完成
- 操作室は5基のうち3基完成
- カーテンウォールは5径間のうち3径間完成
- 堰柱間の中間床板は5径間のうち4径間完成
- 川原川水門撤去工事に着手済み
- 高田防潮堤との接続工事契約済み

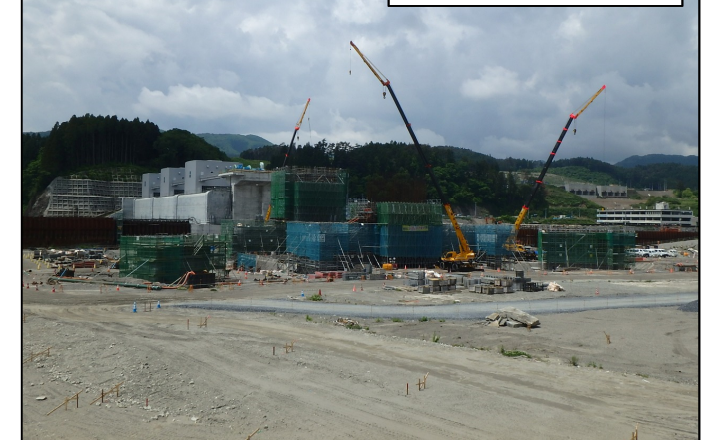
現況(H30.5.24現在)
