# (仮称)陸前高田かわまちづくり計画推進協議

令和8年3月18日(水)

# 1. ハード整備の目的と概要

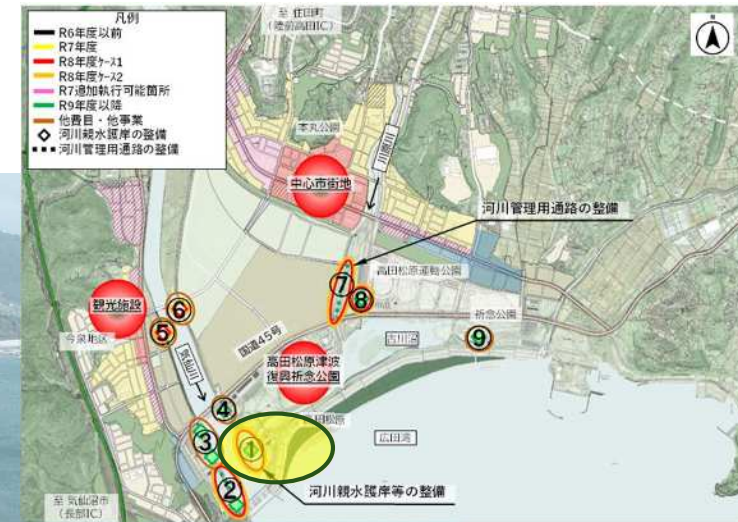
## ①河川親水護岸等の整備 (ウッドデッキ・川原川右岸)

- ・デッキ等施設の損壊による危険状態の解消
- ・直下の水深が深いため柵・照明などの転落防止対策が必要
- ・安定的な護岸根入れの確保

- ・施設更新の魅力による公園利用者・マリナー見学者の誘導
- ・利用に合わせた護岸構造の決定

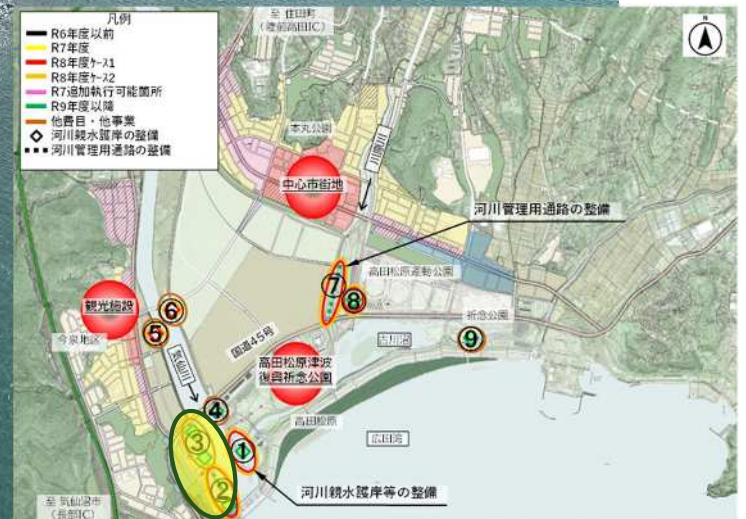
## ②③気仙川右岸

- ・通行支障箇所の整備

- ・管理用通路の整備

通行支障箇所の整備

親水護岸整備

管理用通路整備

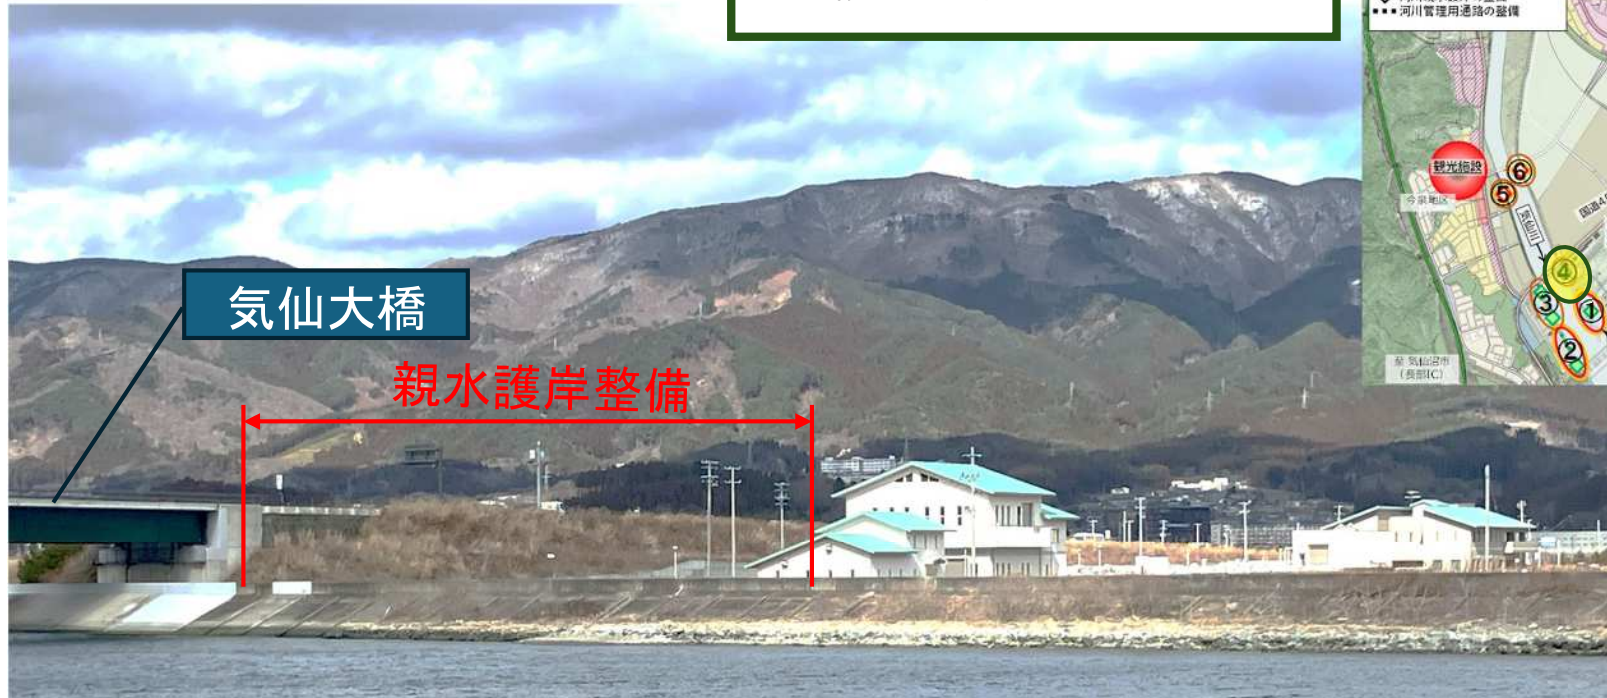
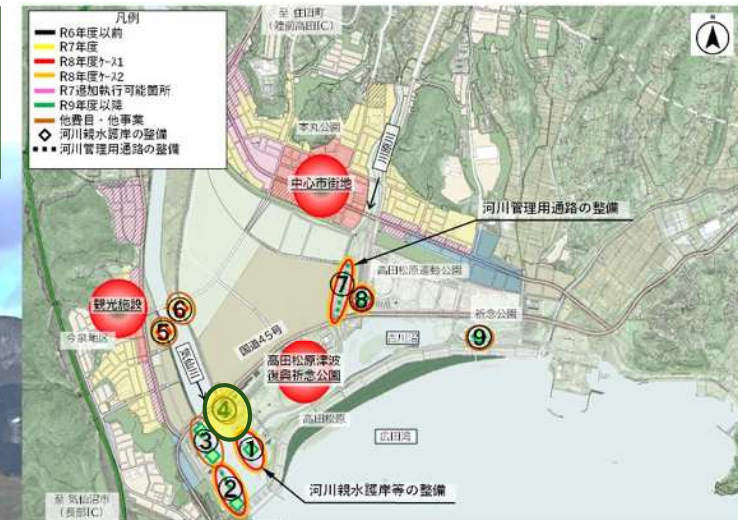
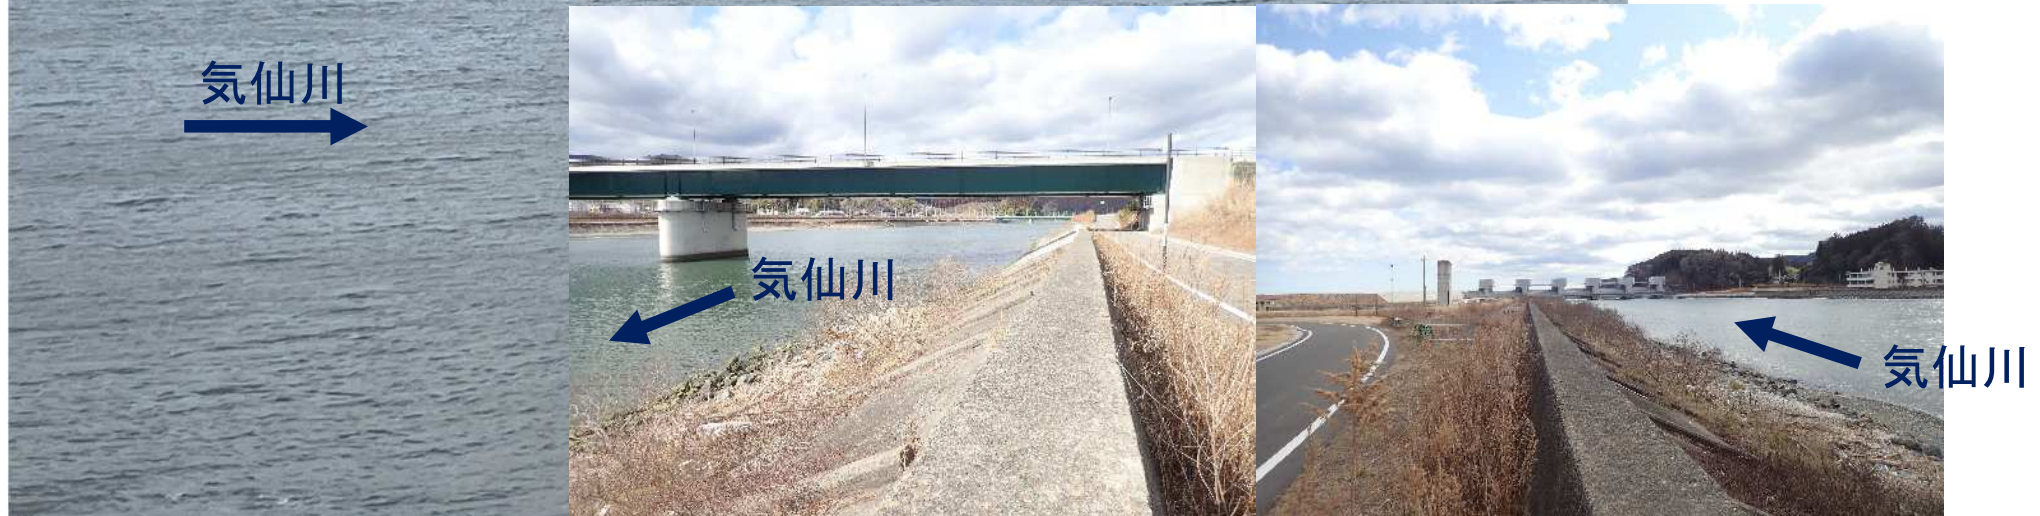
## ④気仙川左岸 (気仙大橋 付近)

・階段護岸の整備

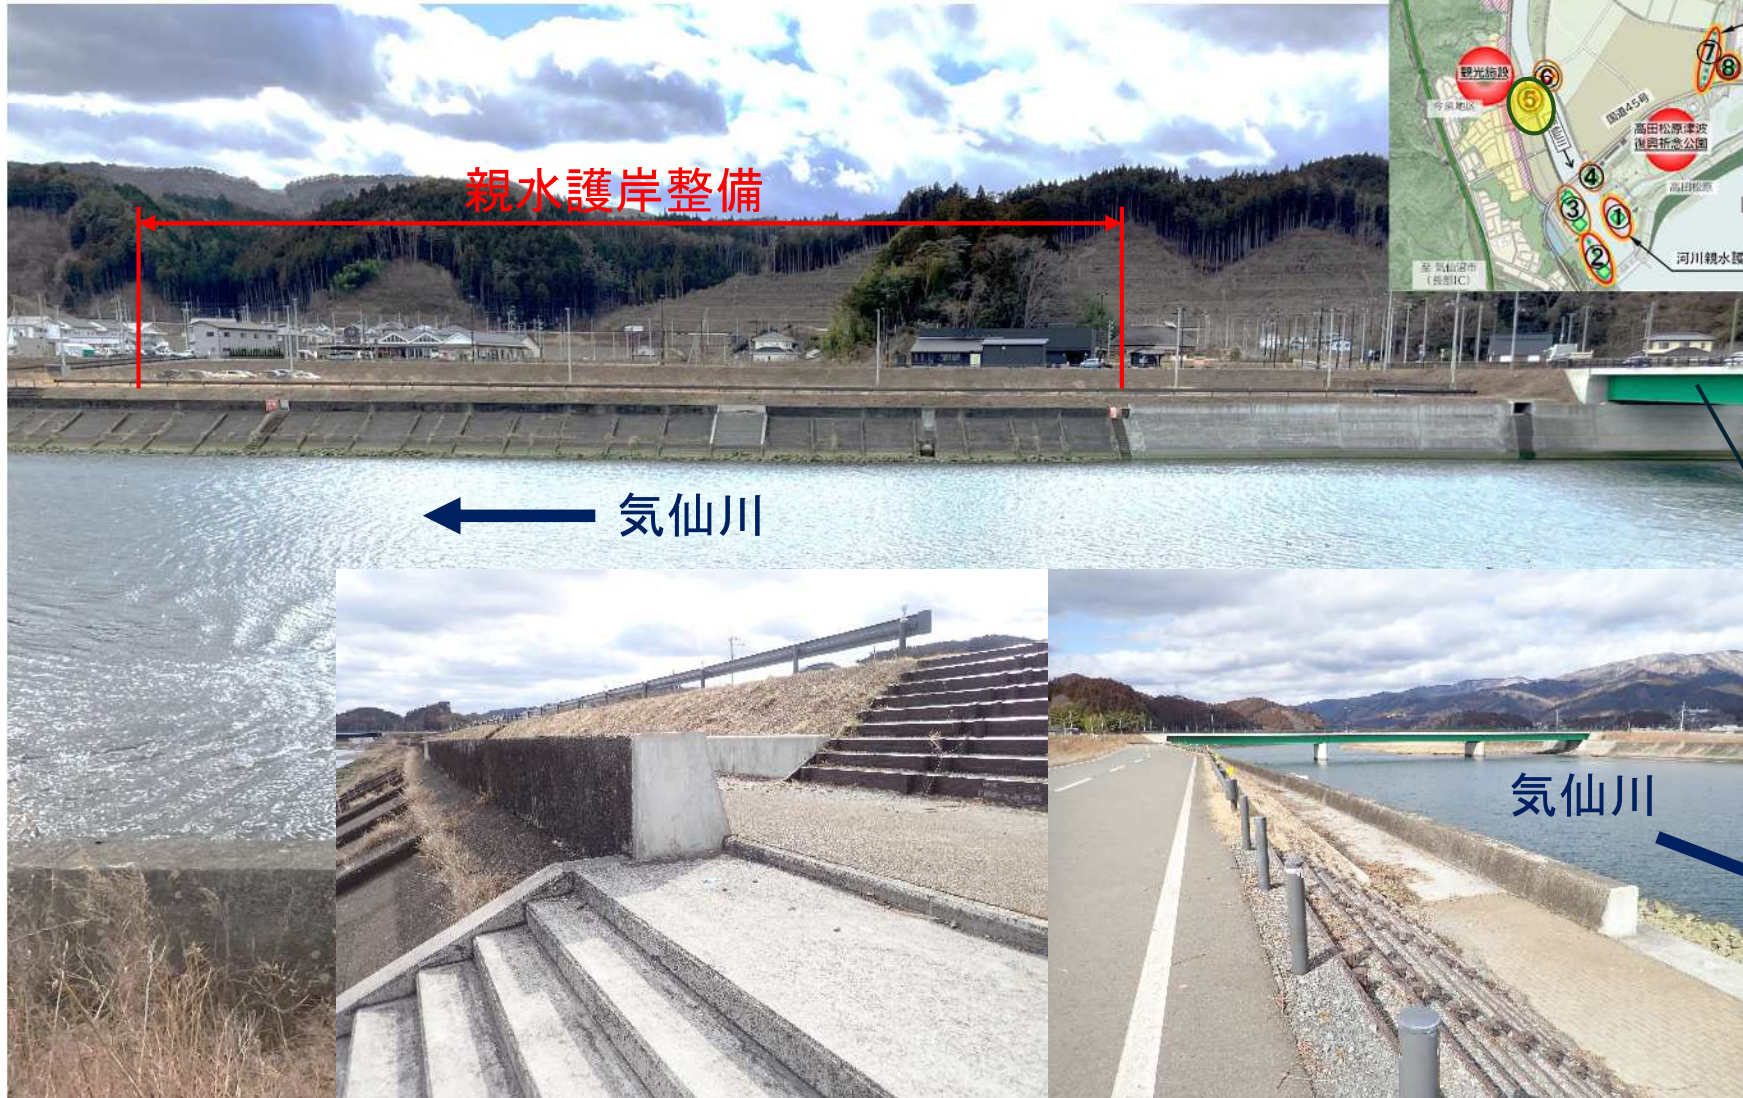
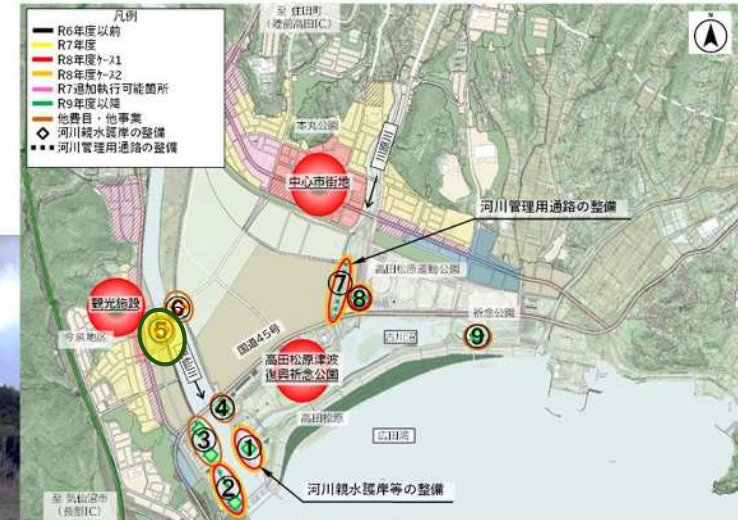
## ⑤気仙川右岸 (姉齒橋下流側)

・階段護岸の整備

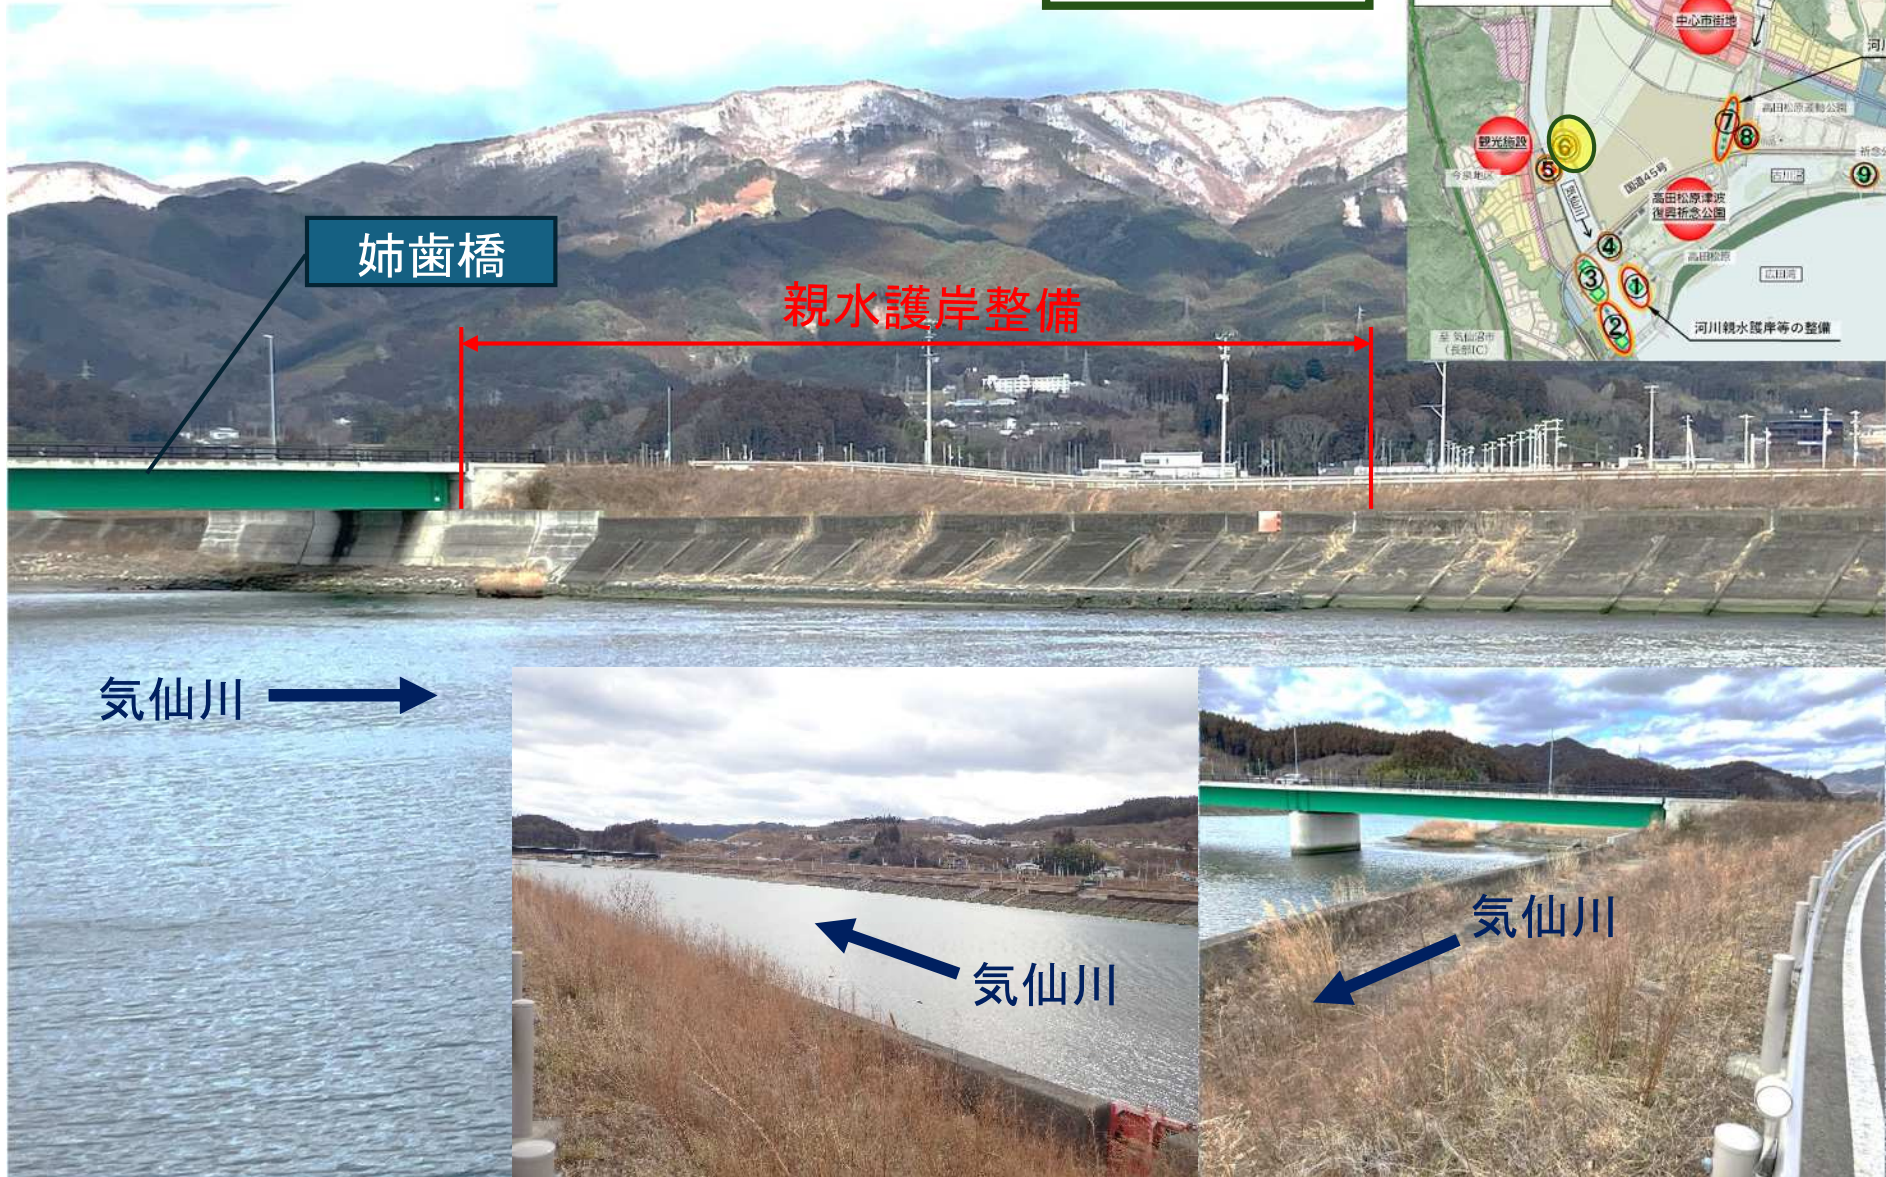
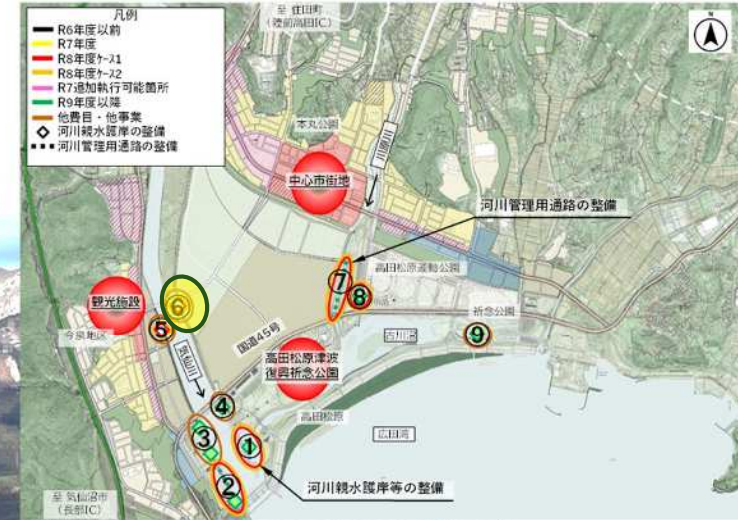
## ⑥気仙川左岸 (姉齒橋下流側)

・階段護岸の整備

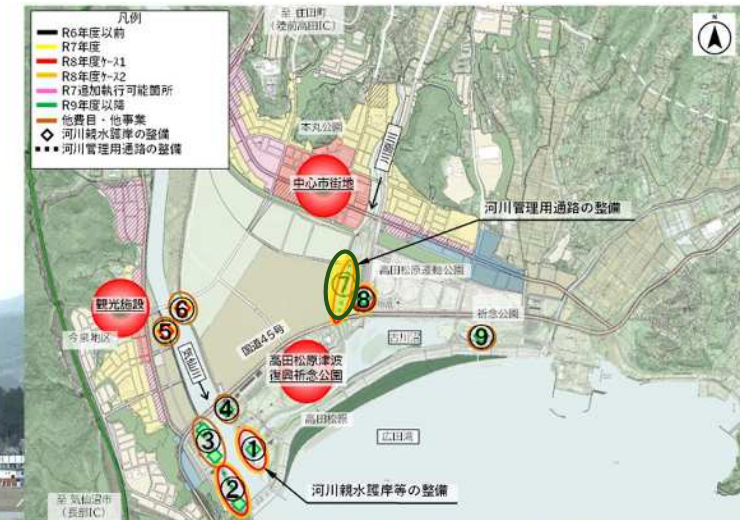
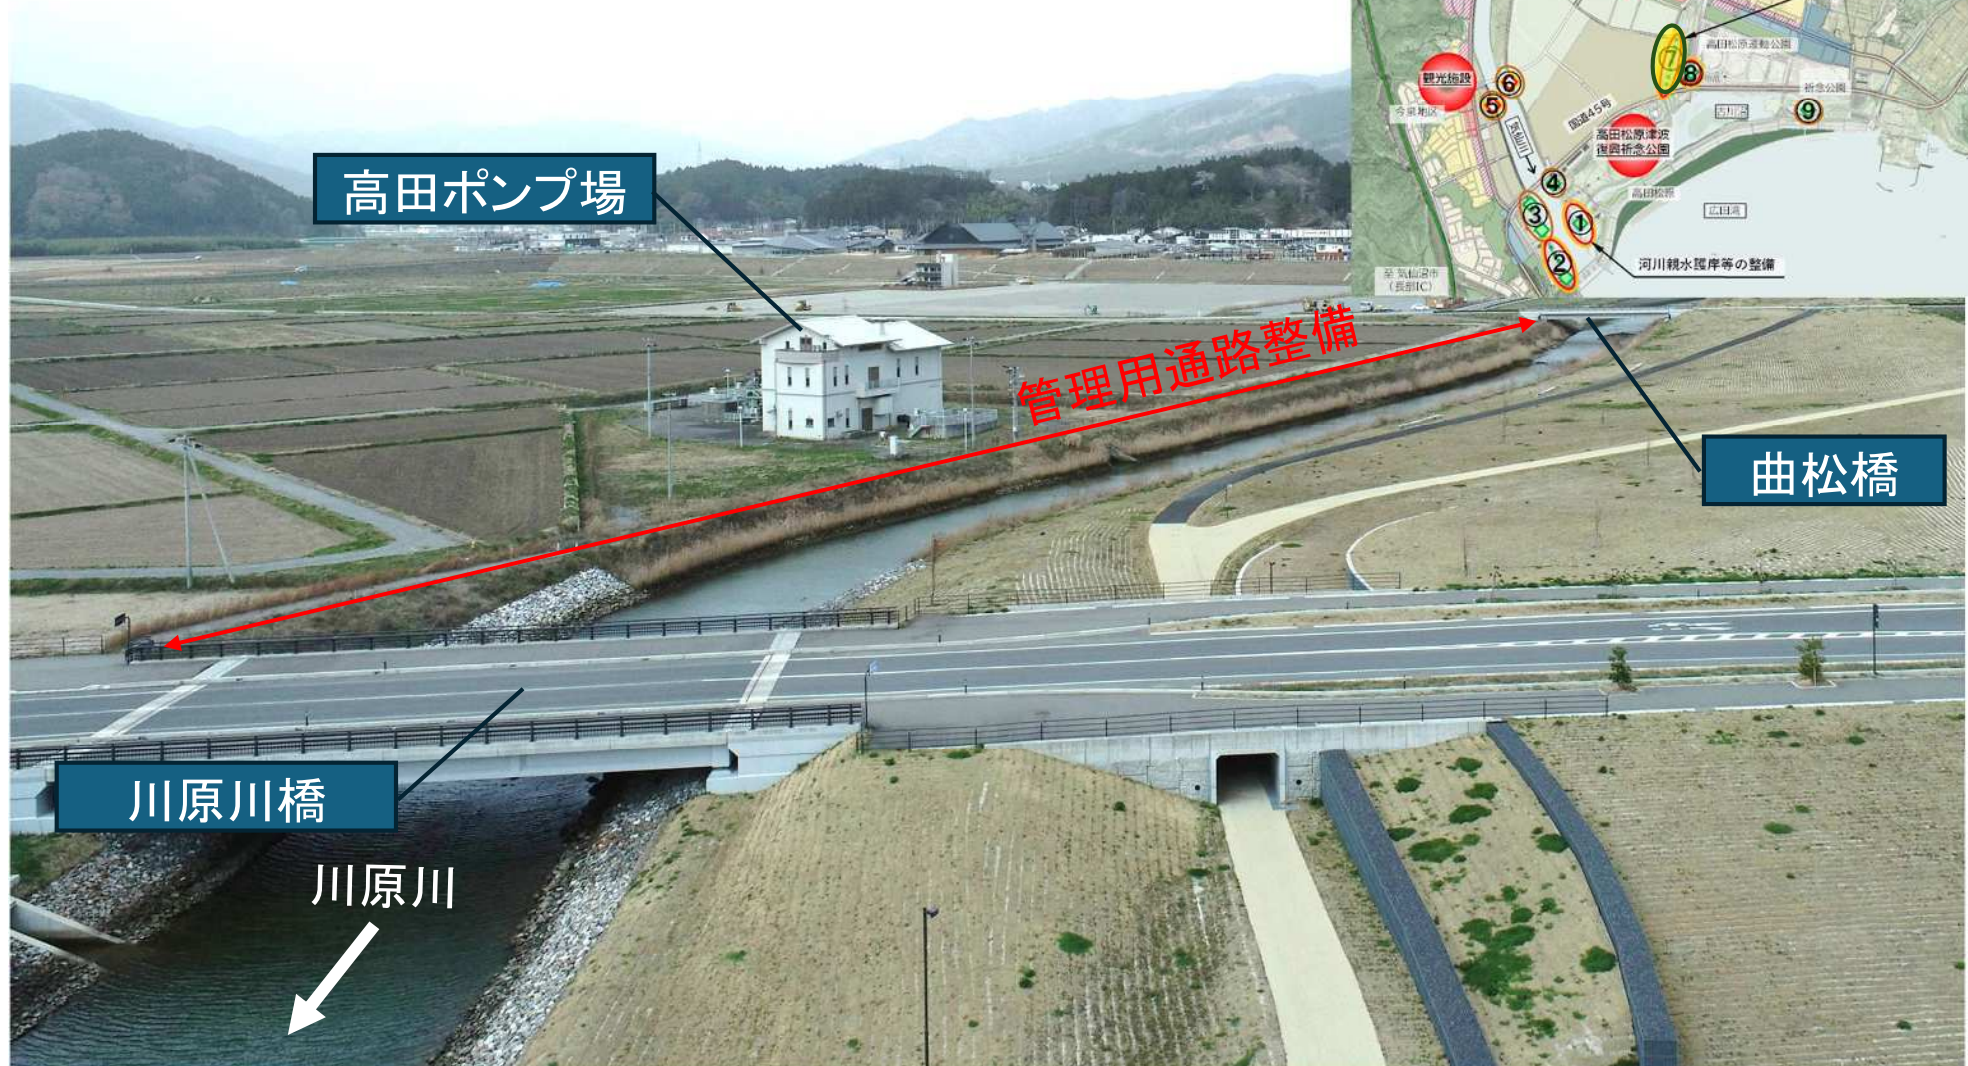
## ⑦川原川右岸 (高田ポンプ場周辺)

安全性確保 周遊利用促進  
・管理用通路の整備

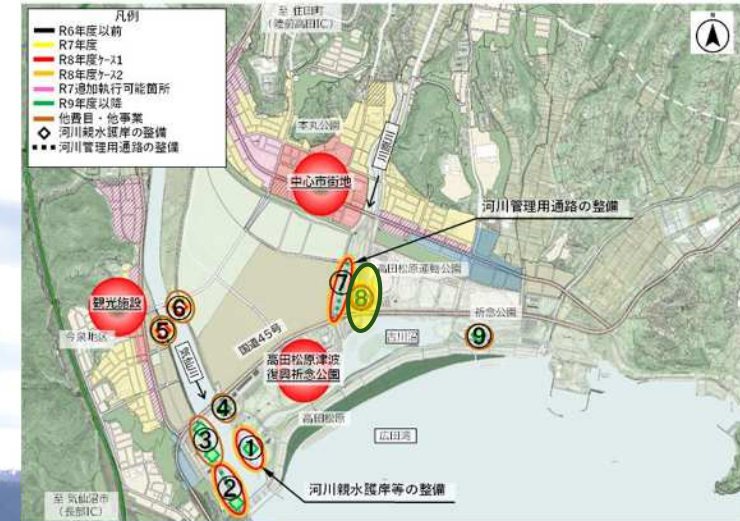
## ⑧川原川左岸 (川原川橋上流)

・階段護岸の整備

階段護岸整備

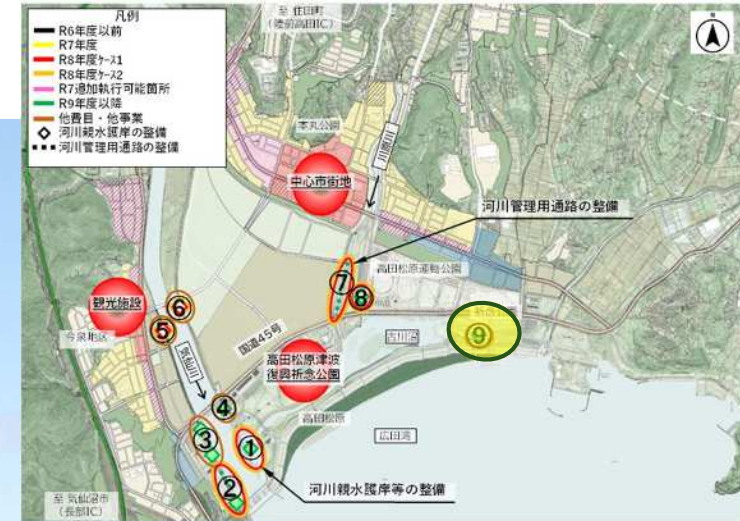
## ⑨岩手県立高田松原津波復興祈念公園 付近

・親水護岸の整備

親水護岸整備

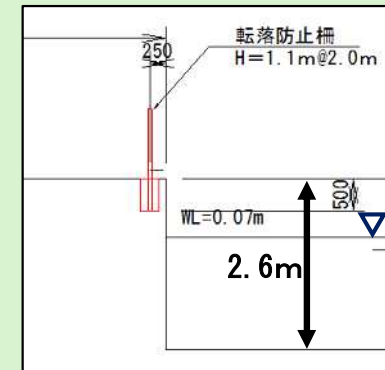
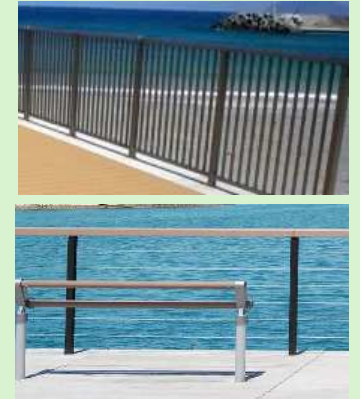
### ②高欄

直下の水深が深いため高欄(転落防止柵)を復旧予定。

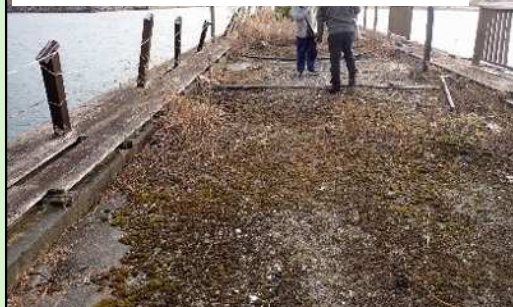
現況: 大部分が流失、天然木のため腐朽

マリーナ全体及び導流堤の利用コンセプト・用途(今後決定)に応じて形式を選定

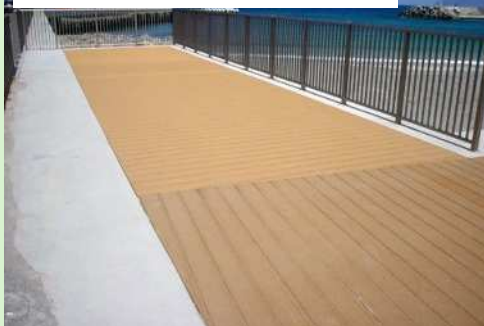
A案: ウッドデッキ(擬木製)

デッキ案 : 震災前の姿へ復旧。長寿命化のため擬木製への変換を推奨。

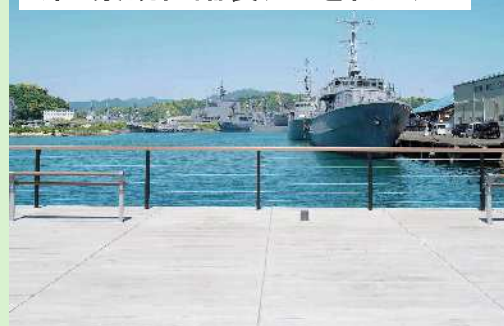
B案: 景観性舗装(ILBを含む)

景観舗装案: 単純構造のため高耐久・経済的。モビタ通行時に走行快適性が高い。

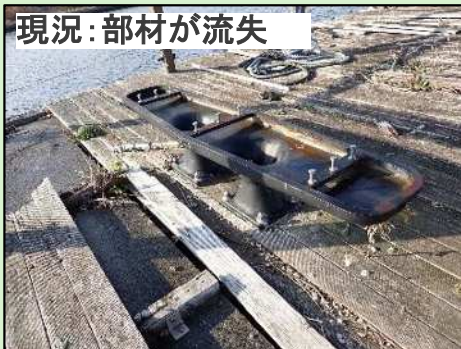
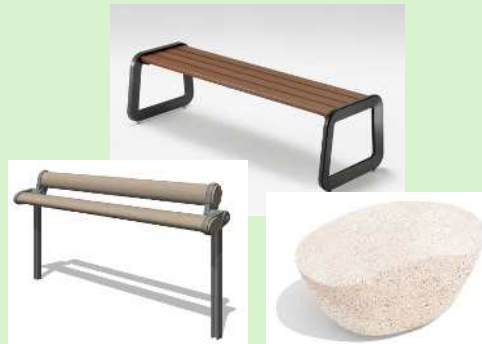
現況: 部材が流失

マリーナ全体及び導流堤の利用コンセプト・用途(今後決定)に応じて製品を選定

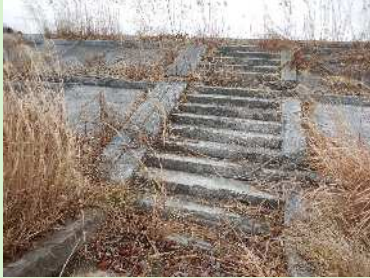
①既設護岸の損傷  
表面的な損傷が著しい。

既設構造物の強化ではなく、利用目的やニーズに合わせ、構造形式を決定する(景観設計)。

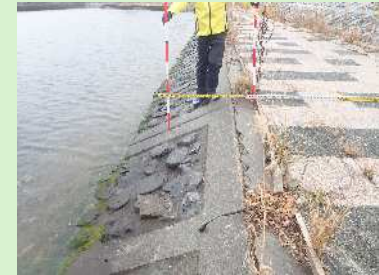
②既設護岸の根入れ  
護岸根入れは十分確保  
されており、構造物上の  
問題は確認されていな  
い。

河川内利用(SUP・カヤック等)による浚渫が発生する場合は、既設護岸が根入れ不足とならないか検討する。

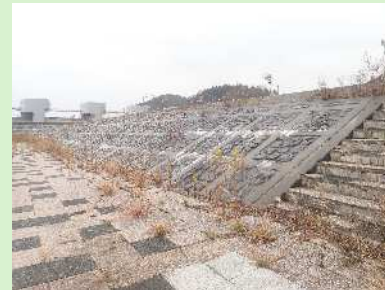
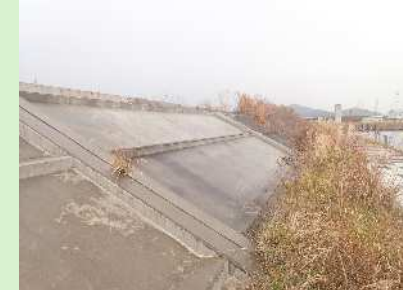
③既設護岸のデザイン  
一連区間で護岸形式やブロック形状が統一されて  
いない。

捨石を撤去し、階段護岸や斜路等を検討する。

護岸形式やブロック形状の統一を図る。

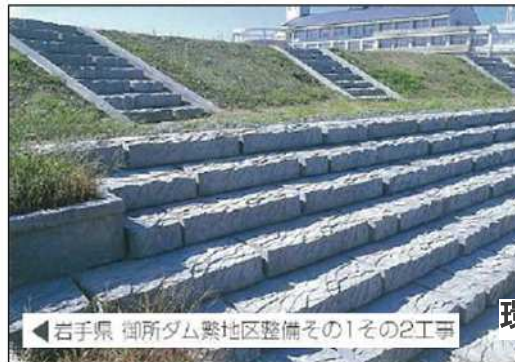
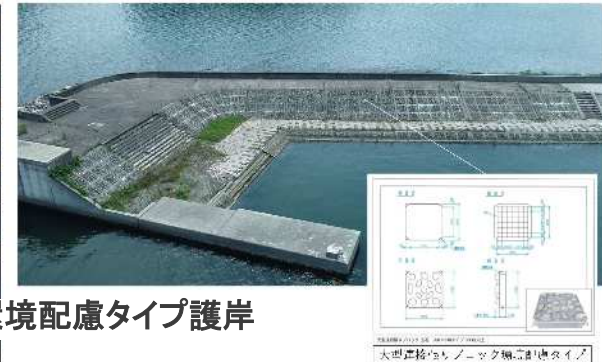
環境配慮タイプ護岸

◀ 右手県 御所ダム繁地区整備その1その2工事

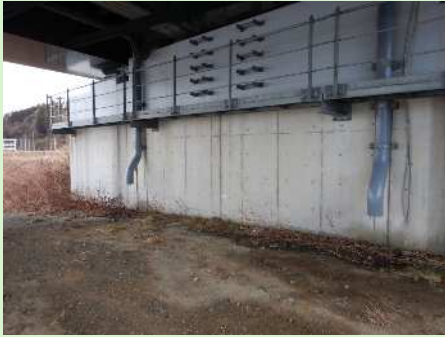
①橋梁排水  
気仙大橋の排水整備  
が必要。

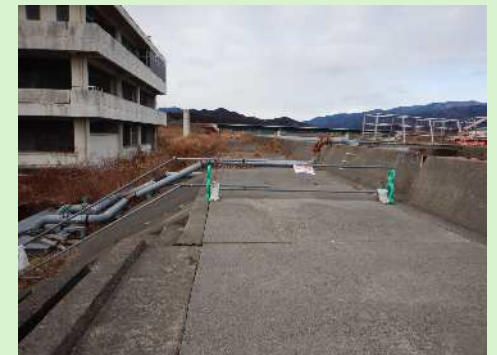
②管理用道路  
排水樋管は使用不可  
であり、堤防を乗り越  
す形状で配管されて  
いる(陸前高田市)。

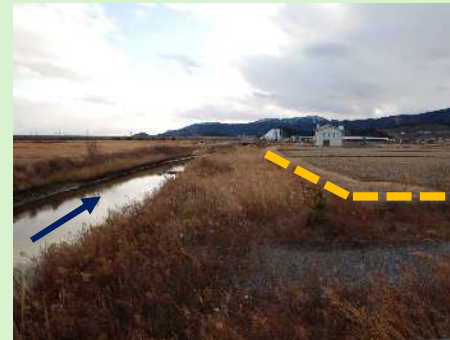
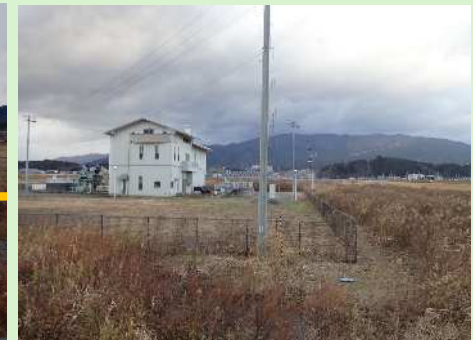
### ①管理用通路

農道、高田ポンプ場の用地が近接している。
